Til Kalundborg Kommune v.
Teknik- og Miljøudvalget og Tyge Wanstrup

Den 5. december 2013

Vedr. Holmen og dens evne til at aflede vand

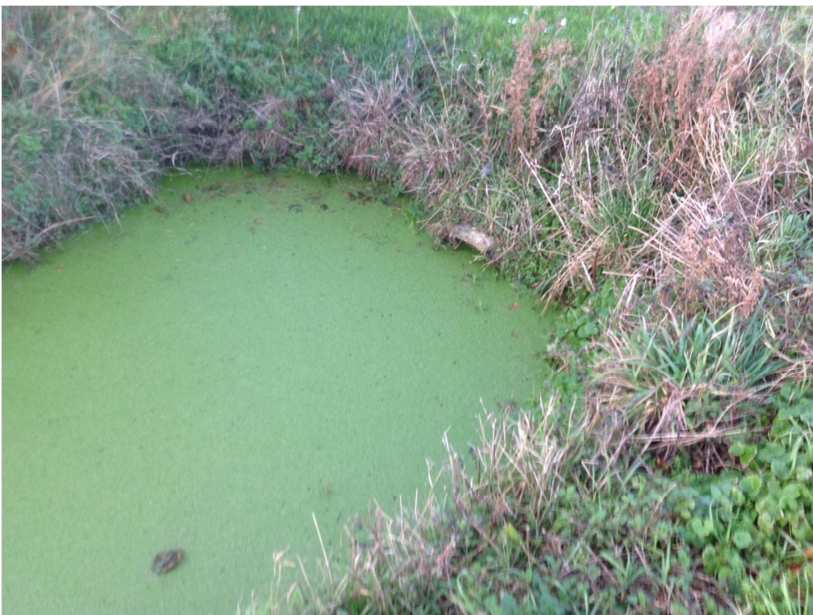
I efteråret 2013 er Holmen blevet delvis oprenset, men der er stadig afvandingsmæssige problemer. Nedstående foto er taget d. 15. november og viser en overkørsel, hvor overkanten af en rørunderføring akkurat kan ses. Det fremgår af billedet, at der ingen vandbevægelse er i kanalen. Forvaltningen har ikke kunne forklare den høje vandstand trods den nylige oprensning af Holmen.

Forvaltningen har ved flere lejligheder fremført, at flere overkørsler på Holmen har en bund, der ligger væsentligt under den regulativmæssige bundkote i afvandingskanalen – hvorfor kommunen ikke vil foretage en oprensning. Det er kommunen, der er myndighed, og det er kommunen, der giver tilladelser, når der eksempelvis skal laves overkørsler. Hvordan kommunen har kunnet give tilladelse til at anlægge overkørsler med en bund, der ligger væsentlig under den regulativmæssige bundkote i Holmen Kanal, er stadigvæk et ubesvaret spørgsmål.

Der foreligger naturligvis også den mulighed, at den regulativmæssige bundkote er lavet forkert, og at den regulativmæssige bundkote skulle sænkes til de faktiske forhold. Det skal tages i betragtning, at Holmen tidligere er blevet vedligeholdt under den regulativmæssige bundkote, og det er først efter kommunesammenlægningen, at kommunen vedligeholder i overensstemmelse med regulativet – hvilket har givet problemer med afstrømningen.

1. Opfordre myndigheden til at finde en forklaring på forholdet mellem den regulativmæssige bundkote og placeringen af de private samt offentlige overkørsler.
2. Opfordre myndigheden til at udarbejde et løsningsforslag på problematikken vedr. Holmens manglende afvandingsevne.
3. Opfordre myndigheden til at finde en permanent løsning på, at udløbet bliver ved med at sande til.

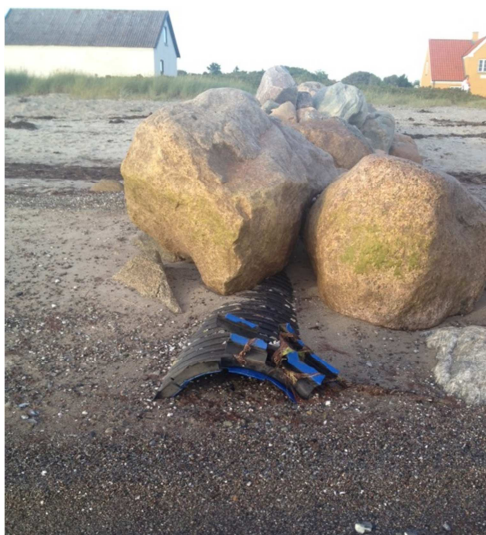
Det er desuden et stort problem, at udløbet bliver ved med at sande til, som det ses på nedenstående billede. Tilsandingen betyder, at vandet stuver op i selve kanalen og forværre de afvandingsmæssige forhold. Der er behov en mere permanent løsning på problemet.

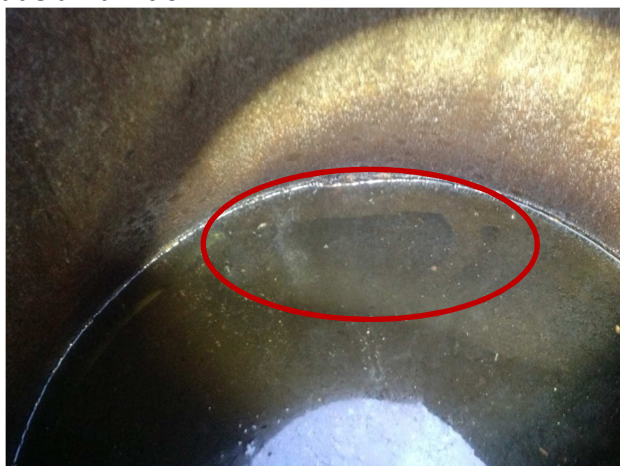
Problemer ved station-0

Nedenstående billede viser tydeligt, at vandet fra de bagvedliggende rør ikke kan løbe ud i den åbne del af Holmen kanalen. Det betyder, at de arealer, som afvandes via den rørlagte del er sat ude af funktion.
